# EF Godthåbs Have

07/2014

TILSTANDSRAPPORT OG VEDLIGEHOLDELSPLAN

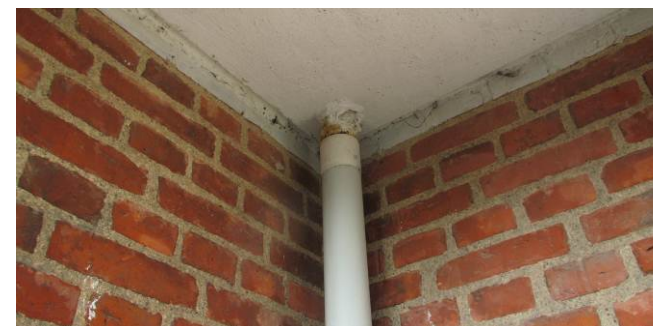
Nedløb er ikke udskiftet i gennemføringer på betonaltaner, hvilket kan medføre skader på sigt til altan/bygning.

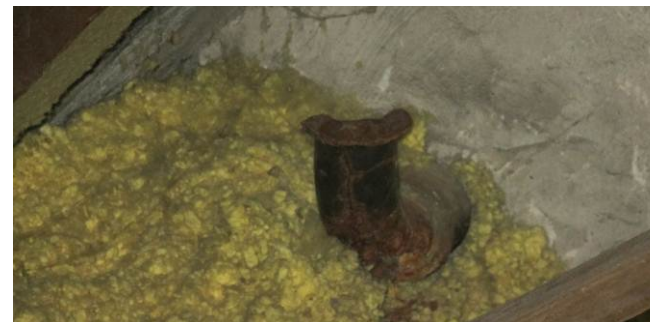
*Faldstammeudluftning ses at være knækket af og bidrager med fugtig rumluft (med mindre den er afproppet længere nede på installationen). Der var dog en hætte umiddelbart over.*

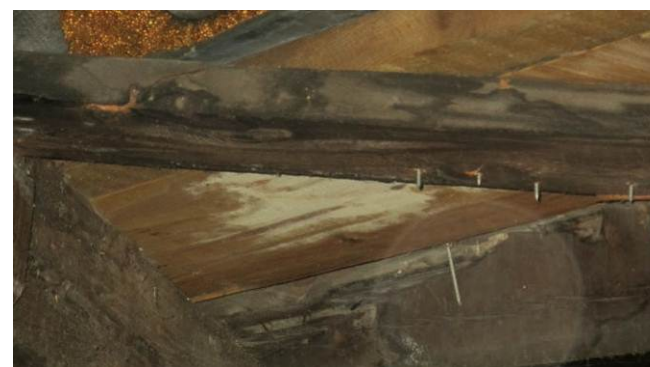
*Ved skotrender mod trappetage ses træværk at have været opfugtet.*

Foranstaltning	Omfang - arbejder i hovedtræk	Prioritet (A/B/C)	Omkostning (tkr. ekskl. moms)
Udbedring af tag	Eftergang af utætheder ved trappetårne flade tage mod eternittag. Beløb er estimeret og udføres fra loft/lift. Lift er indregnet.	A/B	300

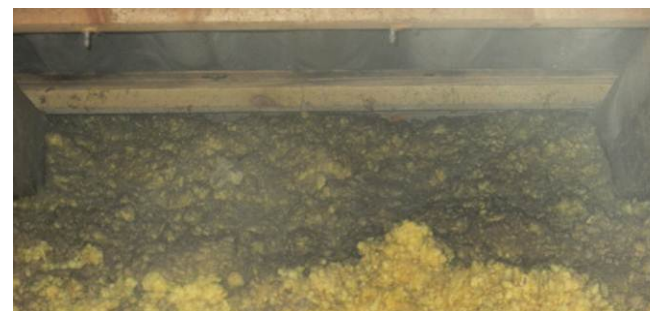
I de besigtigede lofter kunne det generelt konstateres, at granulat (isoleringsmaterialet) var blæst ud på en måde, således at der var mangelfuld ventilation på tagbeklædningens underside. Forholdet kan medføre skimmel/rådskeer i tagkonstruktionen.

*Udluftning ved tagfod ses ikke at være opfyldt. Isolering burde have været fastholdt af fast plade for at sikre ventilation af tag. Forholdet kan medføre råd/skimmelskader.*

Brandsikring	AFSAT BELØB til supplerende brandsikring af brandsektioneringer hvis det er PÅKRÆVET. Afklares senere.	A	450
Brandsikring	Udbedring af brandsikringsmangler på ventilationskanaler.	A	50
Isolering	Eftergang af nedtrådt isolering i loftrum. Udføres hvert 3.-5. år. Tilsikring af ventilation ved tagfod nu og her ved montering af plade.	A	300

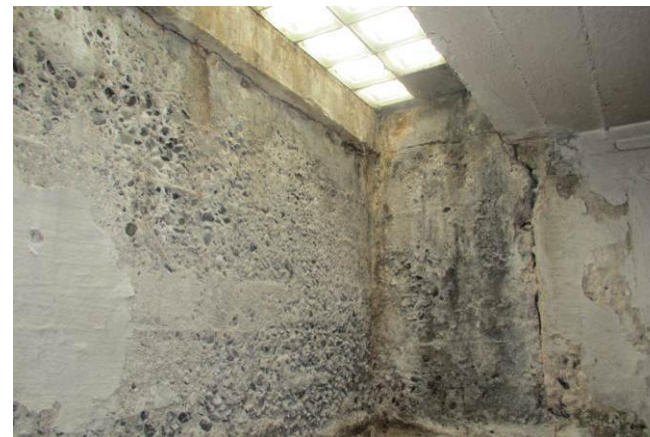
*Lyskasse set indefra. Overfladebehandling / beton ses nedbrudt, og der blev konstateret fugtigt beton ved fugtmåling.*

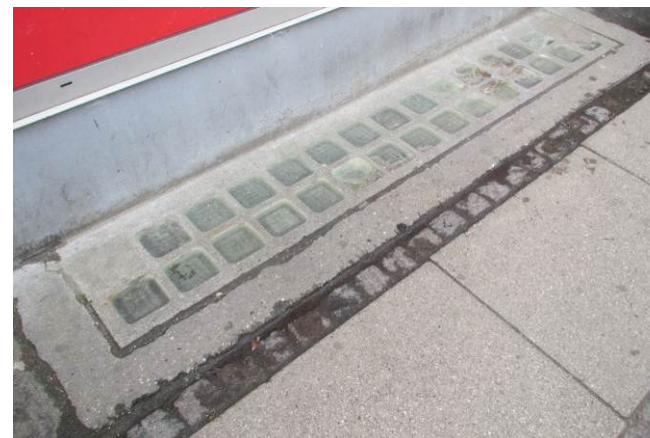
*Lyskasser mod gadeside, udluftning ses at være støbt til.*

Foranstaltning	Omfang - arbejder i hovedtræk	Prioritet (A/B/C)	Omkostning (tkr. ekskl. moms)
Røgudluftning	Retablering af røgudluftning fra kælder ved lyskasser til gadeside. Estimat ud fra simpel løsning i afdækning.	A	30
Reparation af lyskasser	Reparation af lyskasser ved opretning af bund og kanter samt udstøbning af en ny betonafdækning.	B	300
Reparation af kældertrapper	Murermæssig udbedring/udskiftning af kældertrapper mod gård.	B	250

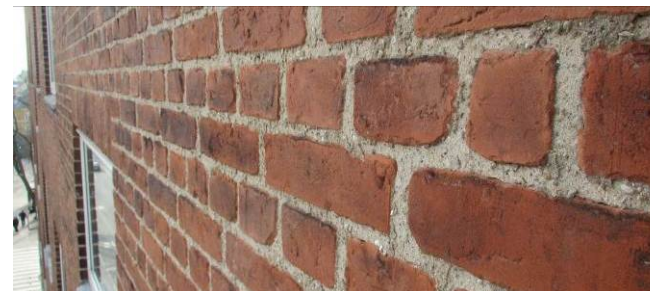
*Fuger fremstår med nedbrudt overflade slutfuge, men ellers rimeligt intakte fuger. Fugerne kan i enkeltområder være mere medtaget som følge af graffiti eller hård vejrligsbelastning.*

Foranstaltning	Omfang - arbejder i hovedtræk	Prioritet (A/B/C)	Omkostning (tkr. ekskl. moms)
Facader	Eftergang af facader mod gade og gård for sætningsrevner, defekter ved gesimsbånd m.v. Udføres fra lift i forbindelse med udbedring af sålbænke (betonfilts).	B	250
Altaner	Der forventes ikke udgifter til altaner ud over almindeligt løbende drift. På et tidspunkt skal nedløb dog forventes udskiftet, men det forventes ikke inden for denne 10 års periode.	-	
Sålænke		B	500

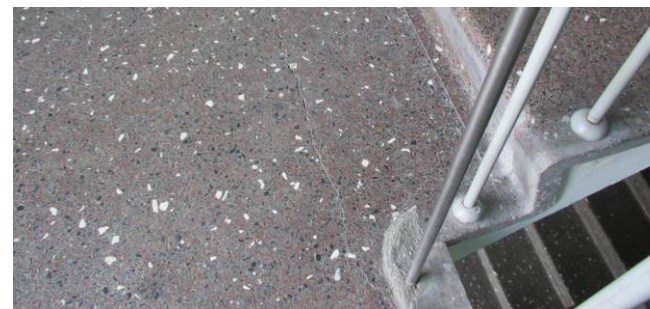
*Revne i terrazzo ved støbeskel mellem reposer og løb.*

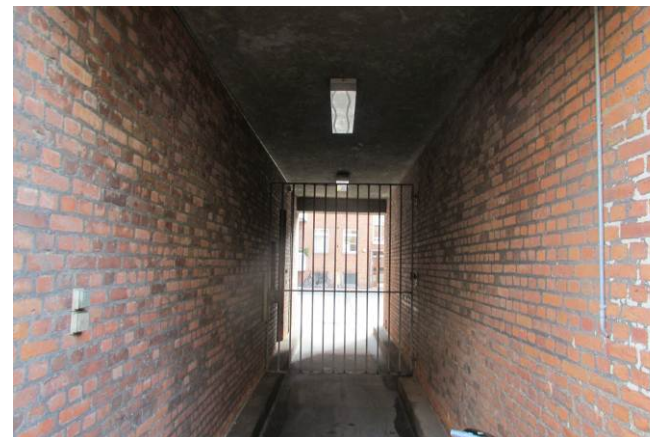
*Portrum i Aksel Møllers Have 30 er uisoleret og fremstår aflåst.*

Foranstaltning	Omfang - arbejder i hovedtræk	Prioritet (A/B/C)	Omkostning (tkr. ekskl. moms)
Isolering af portvægge og lofter	Isolering af portvægge og lofter afsluttet med plademateriale på loft og vægge i smalle porte og med teglskaller i stort port på væg. 1 loft er isoleret.	B	375

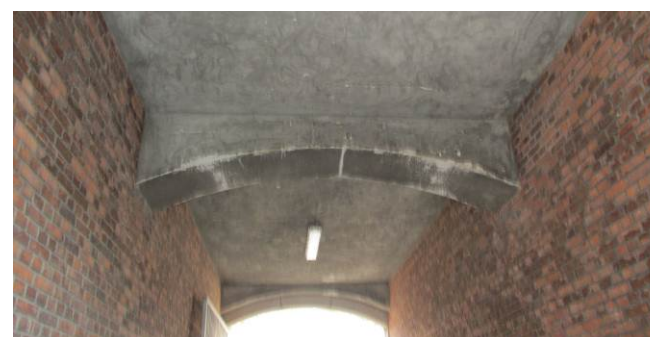
*Hovedporten ved Aksel Møllers Have 26 fremstår blankmuret og uden supplerende isolering ved loft og vægge.*

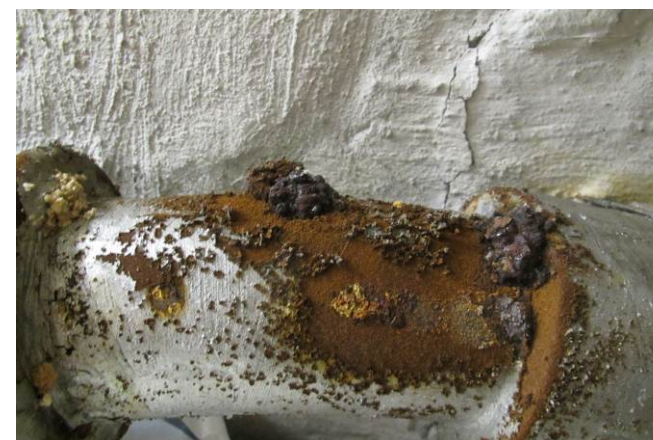
Ved gennemgang af hele kælderen blev faldstammeinstallationen besigtiget. Installationen er typisk mest medtaget i kælderen, idet det er her belastningen oftest er størst. På baggrund af denne gennemgang og ved sammenligning med andre tilsvarende installationer er det vores vurdering, at den samlede installation er i dårlig stand og at installationen i de mest belastede områder er i meget dårlig stand. Faldstammeinstallationen er gennemtæret mange steder, og vi kan konstatere knækkede/revnede muffers m.v.

På faldstammeinstallationen ses tydelige tæringsspor som har udviklet sig over mange år.

Foranstaltning	Omfang - arbejder i hovedtræk	Prioritet (A/B/C)	Omkostning (tkr. ekskl. moms)
Nye faldstammer	Faldstammer udskiftes til nye i samme type og dimension som nuværende. En relining kan overvejes, men det vurderes at normkrav til afløb ikke kan opfyldes idet lysningen nedsættes. Faldstammer udskiftes fra kælder og helt til tag, herunder til og med nye gulv afløb, til og med vandlås i køkken. Faldstammer forsynes med rottestop, hvor dette er muligt. Arbejdet bør koordineres med udskiftning af vandledninger.	A	9.000
Retableringsarbejde ved udskiftning af køkkenfaldstammer	I forbindelse med udskiftning af faldstammer skal der regnes med en væsentlig udgift til reparation efter nedtagning af rør og genopsætning af nye, herunder følgearbejder på rørkasser, tapet, vægfliser, bordplader m.v.	A	5.500

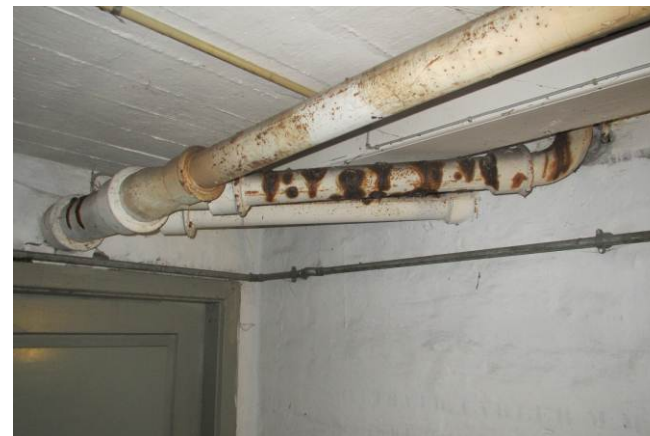
Eksempel på installation i kælder med mange tæringer.

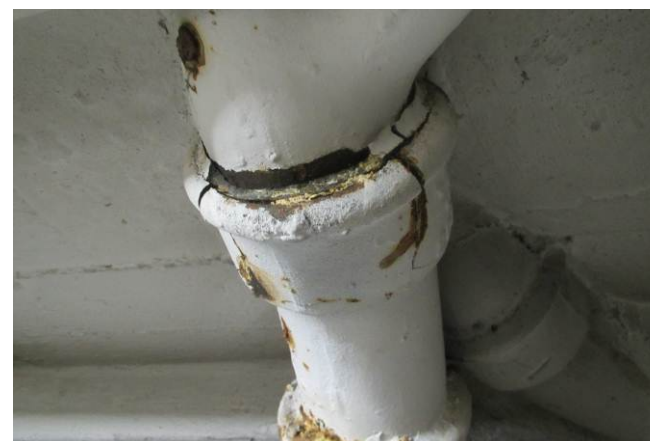
Samlemuffen er revnet.

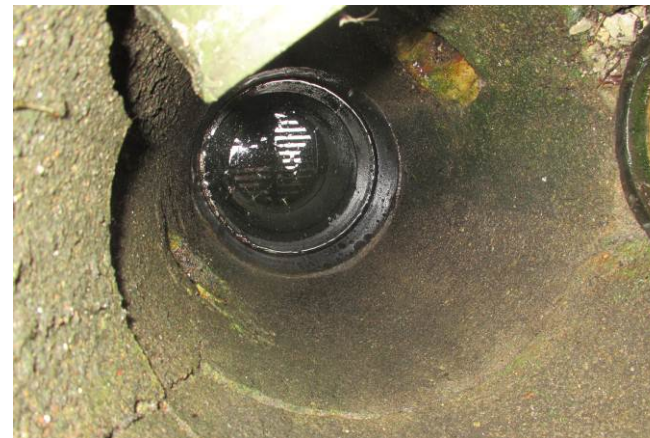
*Betonbrønd i mindre god stand.*

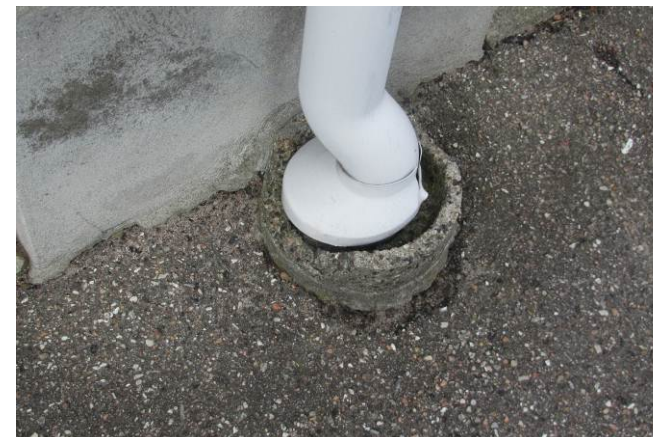
*Kloaken i beton ses med enkelte skader. Tilslutningen fra nedløb er heller ikke korrekt ført – måske pga. hærværk / skade.*

Vi anbefaler at ejendommen får udført en kloak-tv inspektion (såfremt der ikke foreligger en sådan som er maksimalt 5 år gammel). Herefter at der foretages udbedring af kloak til kl. 2 skader. Enkelte kl. 2 skader som er i umiddelbar risiko for at udvikle sig til kl. 3 el. 4 skader inden for kort tid, eller kl. 2 skader som er i umiddelbar nærhed af andre skader som skal udbedres bør medtages i udbedringen.

Foranstaltning	Omfang - arbejder i hovedtræk	Prioritet (A/B/C)	Omkostning (tkr. ekskl. moms)
TV-inspektion	TV-inspektion af hele kloakken.	B	250
Alternativ. Reparation af kloak til kl. 2.	I forbindelse med udarbejdelse af tv-inspektionsrapporten udbedres skader, der ligger over kl. 2 skader, ved punktrepARATION. Der foretages udbedring ved hjælp af strømpning og/eller nye ledninger. Nødvendig optagning af belægning, opgravning og retablering er indeholdt. AFSAT BELØB.	B	500
	Definition af kloakskader: Kl. 1-2 skader, skader der ikke påvirker gennemstrømning eller tæthed. Kl. 3-5 skader, skader der påvirker gennemstrømning og tæthed og bør udbedres.		
Vedligeholdelse af kloak	Rensning af sandfangsbrønde bør foretages hvert år og kloak-tv-inspektion hvert 10. år af drifts- og forsikringsmæssige hensyn.	B	240

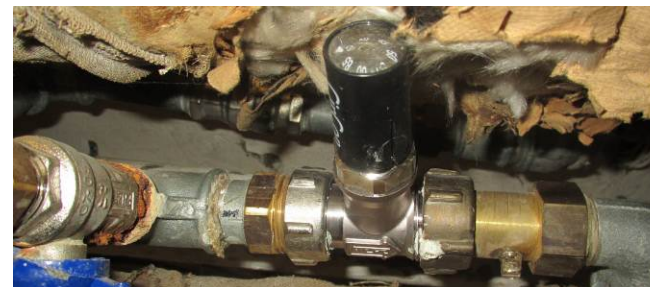
Både koldt- såvel som varmtvandsinstallationen vurderes at have kort restlevetid. CirCon ventilernes indstilling på 65 grader (fuldt åbne) tyder på at installationen er tilkalket / rustskadet. I kælderen kunne konstateres mange "tætningsmuffer", hvilket også indikerer at installationen er nedslidt.

CirCon ventiler ses at være stillet meget højt – 65C hvilket gør dem "overflødige" idet det altid er åbne.

Foranstaltning	Omfang - arbejder i hovedtræk	Prioritet (A/B/C)	Omkostning (tkr. ekskl. moms)
Nye stigestreng/ fordelings- og koblingsledninger samt nye hovedledninger	Det anbefales at foretage udskiftning af samtlige stigestreng til ny installation udført i rustfrit stålør. Der er indeholdt omkostninger til nye vandmålere i lejligheder. Varmtvandsinstallationen kan med fordel udføres med "Inliner"-system (stigestreng med indbygget cirkulationsledning), hvorved der opnås en vis energibesparelse og mindre rørinstallation i lejligheder. Retablering er indeholdt under pkt. 12 - faldstammer, idet arbejderne skal koordineres. Der er i kælderen indeholdt nye hovedledninger til stik/varmecentral og nye ventiler. Kun rør i kælderen og rør i skabe etc. isoleres.	A	8.000
Forbedring. Ny cirkulationspumpe	Der afsættes til ny pumpe i varmecentral. Afsat beløb.	B	30

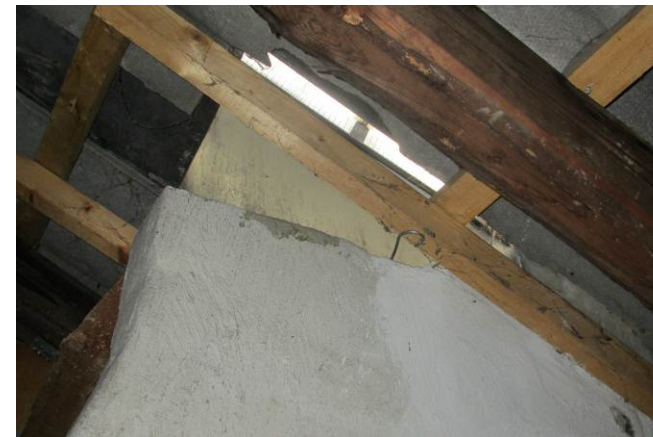
Kanalerne er oftest med defekter ned i gennem bygningen, hvilket medfører at emhætter kan blæse falsk luft i nabokanaler. På loftet ses kanaler ikke at være ført til hætte, ligesom der er skader på enkeltkanaler. Begge forhold medfører en brandmæssig risiko, ligesom det medfører kondensrisiko for tagkonstruktionen.

Ventilationskanaler ses ikke at være ført helt til hætter.

Foranstaltning	Omfang - arbejder i hovedtræk	Prioritet (A/B/C)	Omkostning (tkr. ekskl. moms)
Rensning af kanaler	Kanalerne bør eftergås og renses, så deres funktion igen bliver optimal. Rensningen er en specielopgave, som kun bør udføres af firmaer med stor erfaring på området, idet snavset i kanalerne ellers kan forvolde stor skade på bygningsdele og	B	175

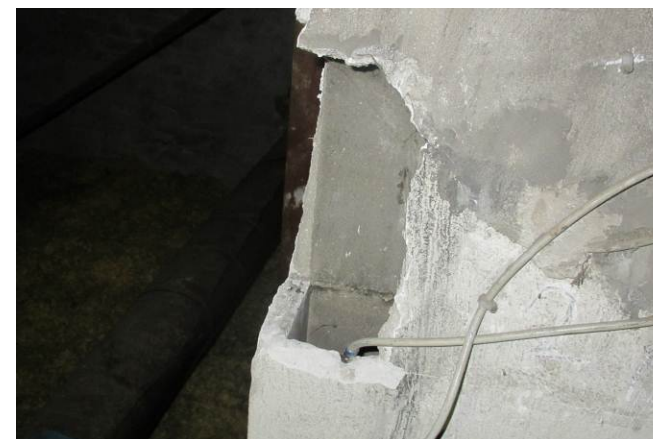
Kanaler er ødelagt enkelte steder og der er ført antennekabler.
