# EF Godthåbs Have

07/2014

TILSTANDSRAPPORT OG VEDLIGEHOLDELSPLAN

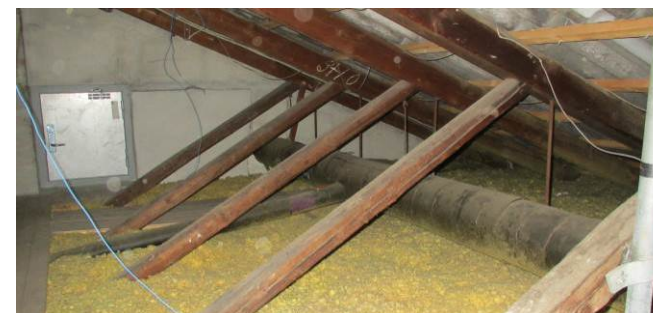
Foto fra loftrummet. Der ses at være isoleret med granulat.

*Udluftning ved tagfod ses ikke at være opfyldt. Isolering burde have været fastholdt af fast plade for at sikre ventilation af tag. Forholdet kan medføre råd/skimmelskader.*

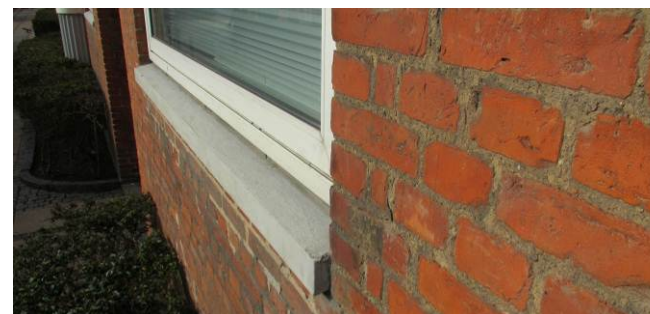
*Sålænke ved vinduer udført i beton og afsluttet med betonfilts.*

Foranstaltning	Omfang - arbejder i hovedtræk	Prioritet (A/B/C)	Omkostning (tkr. ekskl. moms)
Facader	Eftergang af facader mod gade og gård for sætningsrevner, defekter ved gesimsbånd m.v. Udføres fra lift i forbindelse med udbedring af sålbænke (betonfilts).	B	250
Altaner	Der forventes ikke udgifter til altaner ud over almindeligt løbende drift. På et tidspunkt skal nedløb dog forventes udskiftet, men det forventes ikke inden for denne 10 års periode.	-	
Sålænke		B	500

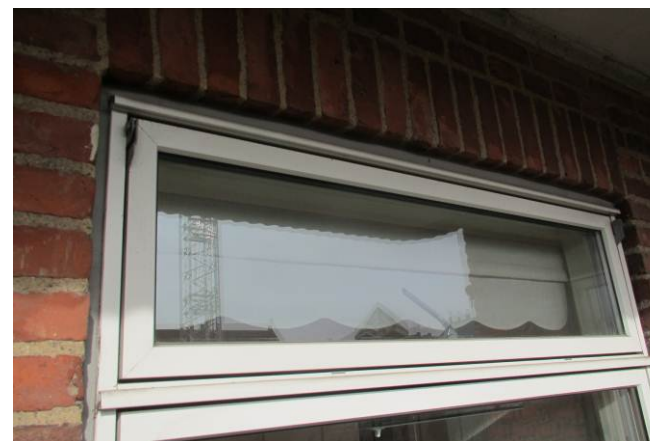
Vinduerne er mod beboelse og erhverv (X) fremstår i god stand. Vinduerne mod kælder (Y) er i middel stand.

Udvendige fuger er udført i silikone og er vurderet udført ud fra 1-trins fugeprincippet.

Foranstaltning	Omfang - arbejder i hovedtræk	Prioritet (A/B/C)	Omkostning (tkr. ekskl. moms)
Vinduer	Løbende smøring og justering af hængsler og smøring af tætningslister udføres årligt som led i driften af ejendommen.		
Vinduer mod kælder	Vinduer malerbehandles. Alternativt kan de udskiftes mod tillæg på ca. 3-4 gange malerprisen.	B	150-200
Vinduer mod erhverv	Vinduer forventes at have forøgede snedkerudgifter til at tilsikre korrekt funktion - særligt for butiksdøre. Afholdes under driften.

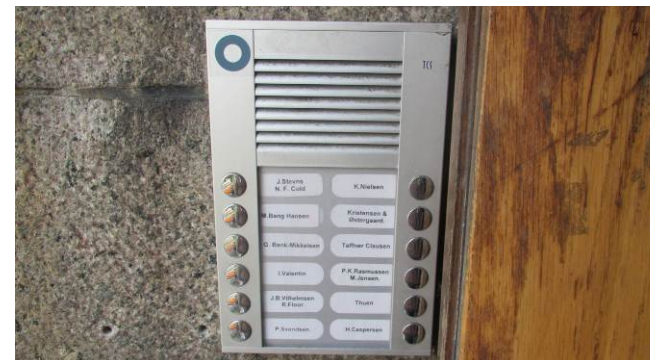
Dørtelefonanlæg er nyere TCS-anlæg med alm. telefoner (uden video).

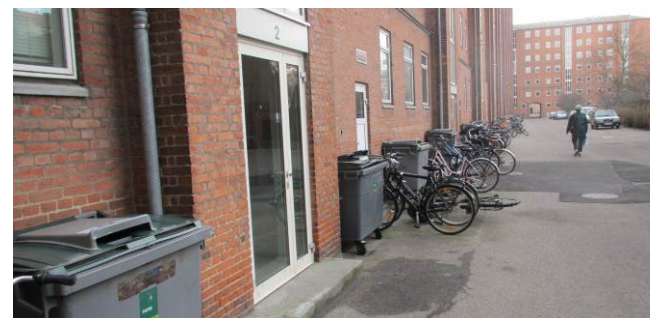
Dør til hovedtrappe mod gården og bag container ses bitrappedør

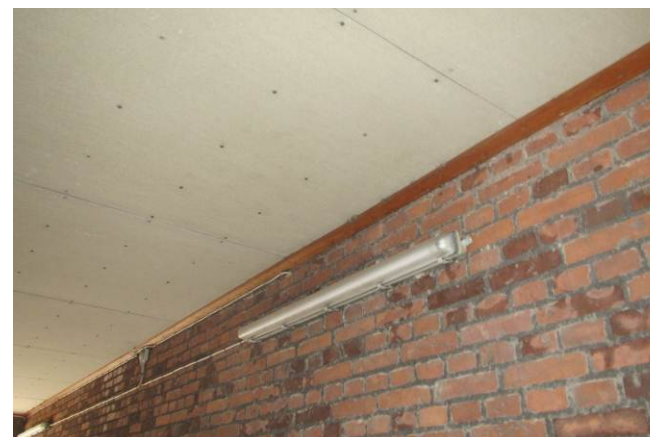
Der er 2 store lysarmaturer i porten og loftet ses at være efterisoleret.

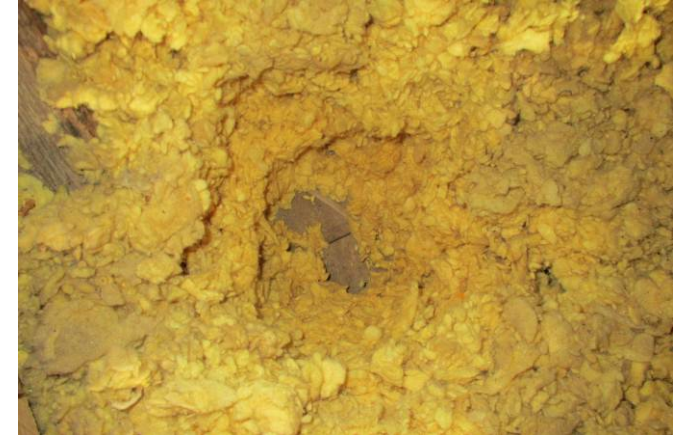
I de besigtigede lofter kunne det generelt konstateres, at granulat (isoleringsmaterialet) var blæst ud på en måde, således at der var mangelfuld ventilation på tagbeklædningens underside. Forholdet kan medføre skimmel/rådskeer i tagkonstruktionen.

Granulatisolering på loft. Ved "frigravning" kunne tykkelse på ca. 300 mm måles.

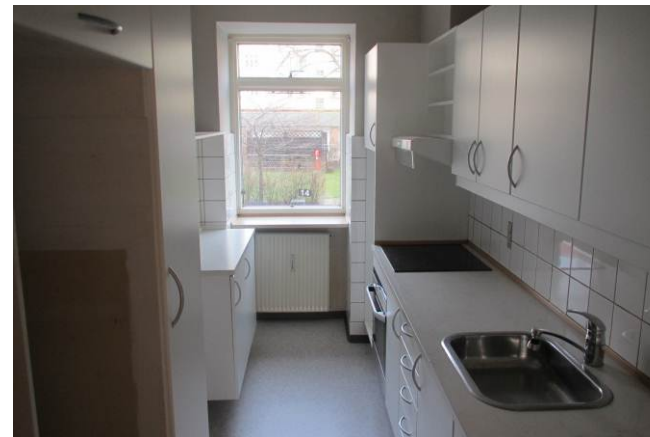
*Køkken som er moderniseret med elementkøkken.*

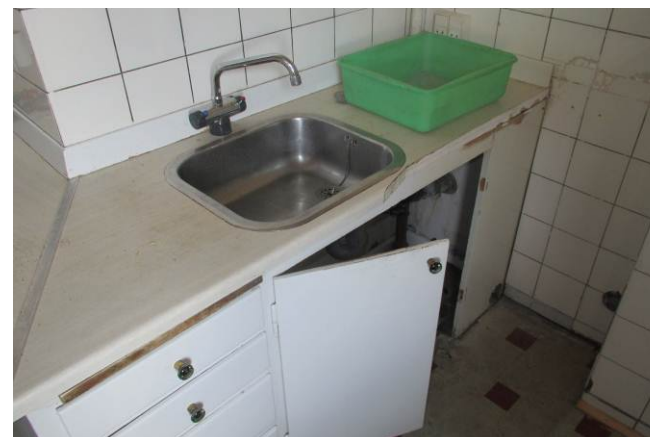
*Køkken som er oprindeligt forrammekøkken, dog med udskiftet bordplade, armatur, vask m.v.*

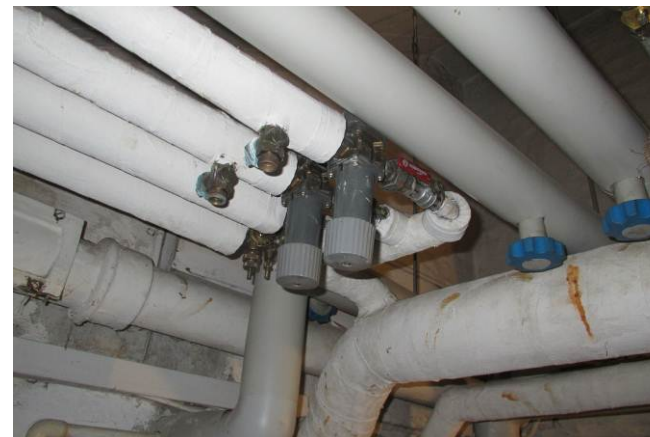
Der er monteret temperaturregulerede strengreguleringsventiler (Danfoss FJV returventiler), som har til hensigt at sikre god fordeling af varme. Ventilen benyttes normalt til styring af varmtvandsbeholdere eller fjernvarmekredse, hvorfor indbygningen er noget usædvanlig. Det er muligt at det har været intentionen at begrænse returtemperaturen for 1-strengsanlægget, men ved nedlukning af ventilen vil dette medføre at flowet nedsættes / standses i et omfang, som kan medføre dårlig varmfordeling til boligerne.

Returventiler på stigeledningerne til regulering af varmen.

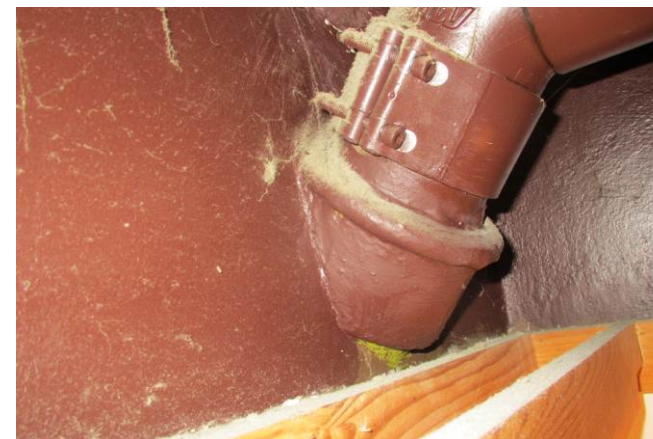
Faldstammeinstallationen fra badeværelset er ført i skjult væg/indmuret.

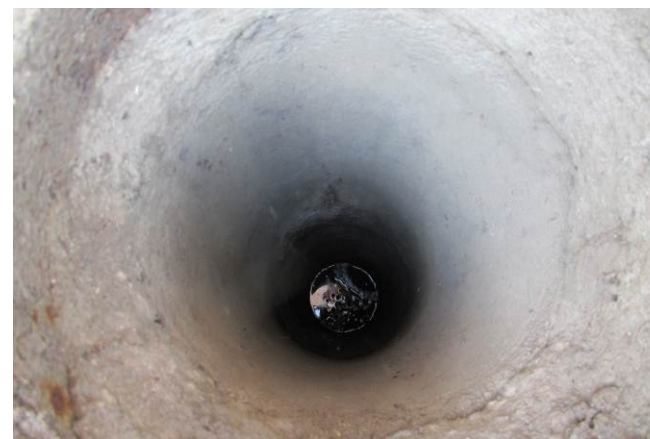
*Betonbrønd som er rimelig intakt og uden synlige skader.*

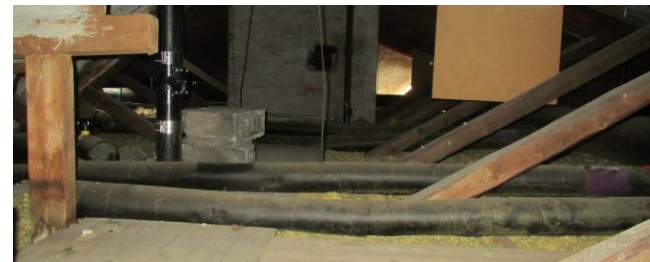
*Fordeling af varmt brugsvand er traditionelt udført med en øvre fordeling. Installationen er isoleret i nyere tid.*

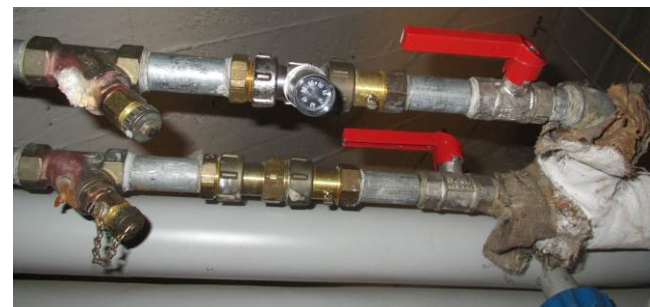
*Isoleringen er ikke reetableret de steder hvor nye ventiler er indskåret.*

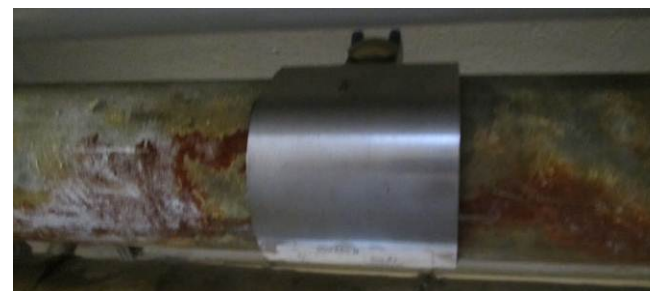
Både koldt- såvel som varmtvandsinstallationen vurderes at have kort restlevetid. CirCon ventilernes indstilling på 65 grader (fuldt åbne) tyder på at installationen er tilkalket / rustskadet. I kælderen kunne konstateres mange "tætningsmuffer", hvilket også indikerer at installationen er nedslidt.

Der ses i kælderen mange "tætningsmuffer" hvilket tyder på en installation i dårlig stand og med kort levetid.

Foranstaltning	Omfang - arbejder i hovedtræk	Prioritet (A/B/C)	Omkostning (tkr. ekskl. moms)
Nye stigestreng/ fordelings- og koblingsledninger samt nye hovedledninger	Det anbefales at foretage udskiftning af samtlige stigestreng til ny installation udført i rustfrit stålør. Der er indeholdt omkostninger til nye vandmålere i lejligheder. Varmtvandsinstallationen kan med fordel udføres med "Inliner"-system (stigestreng med indbygget cirkulationsledning), hvorved der opnås en vis energibesparelse og mindre rørinstallation i lejligheder. Retablering er indeholdt under pkt. 12 - faldstammer, idet arbejderne skal koordineres. Der er i kælderen indeholdt nye hovedledninger til stik/varmecentral og nye ventiler. Kun rør i kælderen og rør i skabe etc. isoleres.	A	8.000
Forbedring. Ny cirkulationspumpe	Der afsættes til ny pumpe i varmecentral. Afsat beløb.	B	30

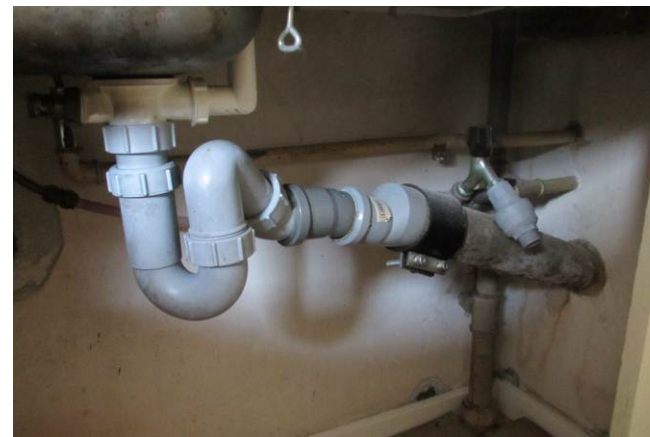
*Installationen under køkkenskabet.*

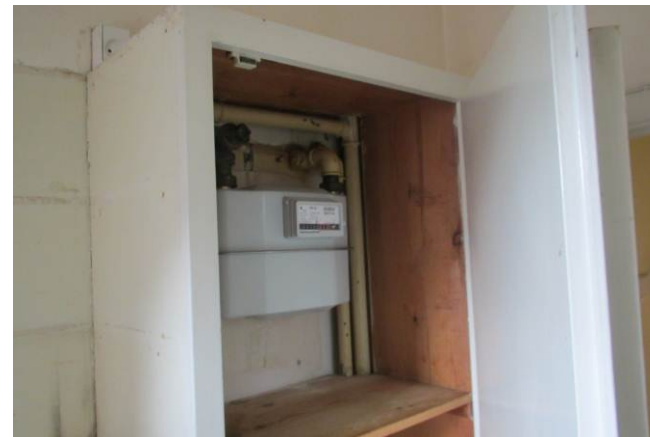
*Stigeledninger i køkken og målerinstallation i køkkenskab.*

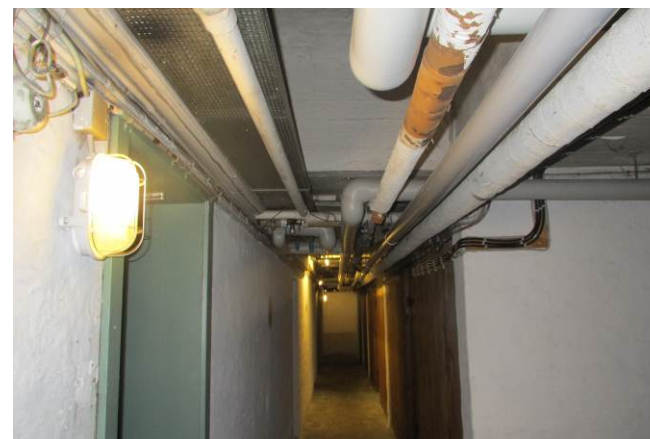
*Gasledning er ført i kælder og fordeler herfra til lejligheder.*

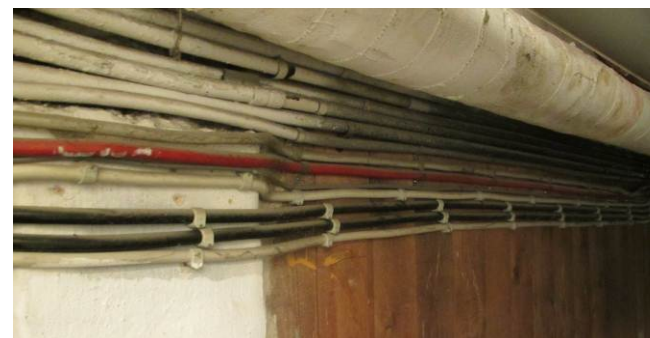
*Både el, telefon, antenne (yousee) og elkabler er ført i kælder.*

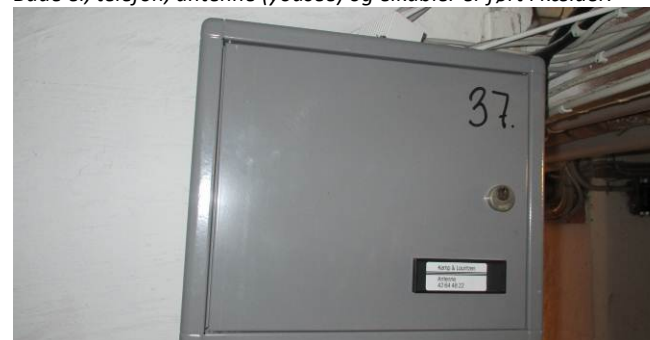
*Fordelerbokse/pakkebokse for Yousee er monteret i kælder.*

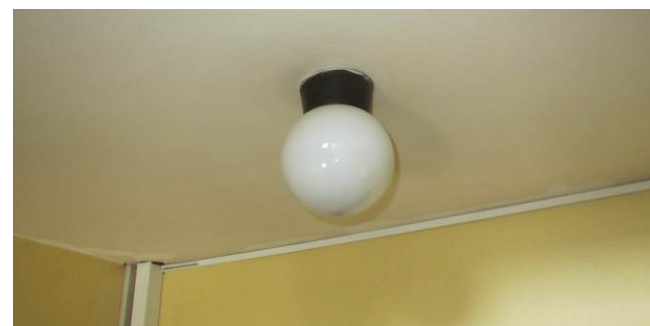
*Belysning i bitrapperum består af lyskilder i fatning mens der er egentligt armatur på hovedtrappen. Begge dele er styret af trappelysrelæ (tidsrelæ).*

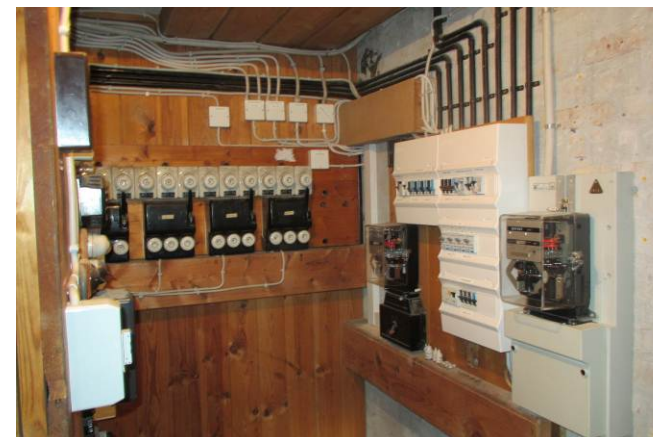
I kælder er el-tavler og sikringstavler for fællesstrøm.

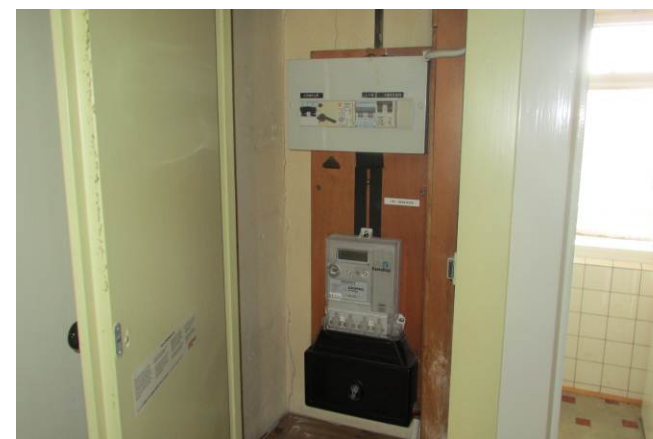
Der er i alle besigtigede boliger forsynet med 3 fase (400V) og tavler er forsynet med HFI/HPFI fejlstrømsrelæ.
