# EF Godthåbs Have

07/2014

TILSTANDSRAPPORT OG VEDLIGEHOLDELSPLAN

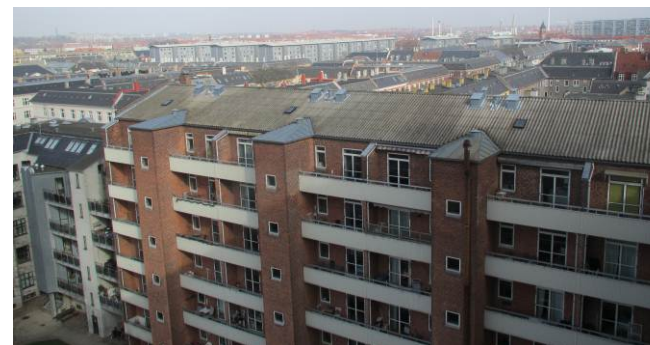
Taget fremstår i generelt god til middel stand.

Taget over Godthåbsvej.

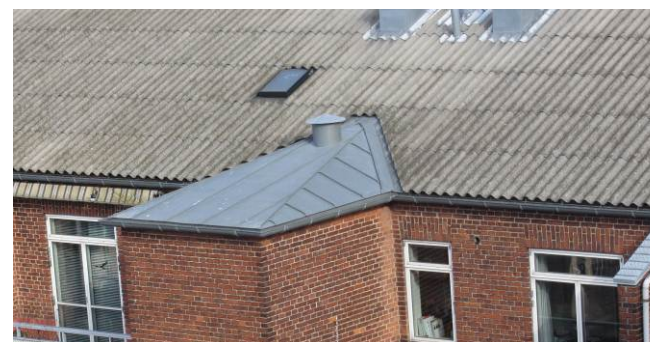
Taget set tættere på, bemærk trappetårne er beklædt med zink.

Foranstaltning	Omfang - arbejder i hovedtræk	Prioritet (A/B/C)	Omkostning (tkr. ekskl. moms)
Udbedring af tag	Eftergang af utætheder ved trappetårne flade tage mod eternittag. Beløb er estimeret og udføres fra loft/lift. Lift er indregnet.	A/B	300

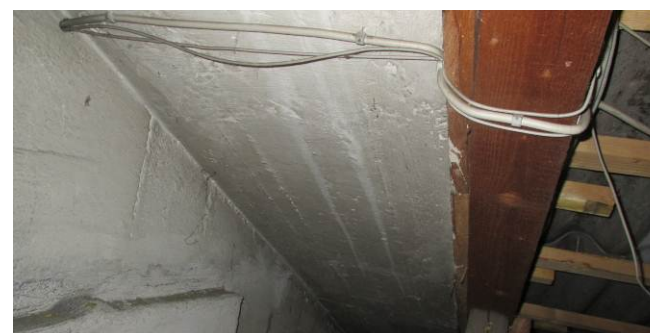
Tagkonstruktionen var i de besigtigede områder AMH 2-6 i god stand uden tegn på nedbrydning. Tagbeklædning, lægter m.v. er i middel stand med begyndende nedbrydning af tagplader og hvor der kunne konstateres fugtskjolder på undersider af tagplader. Inddækninger vurderes at være i fortsat god stand om end der på 10 års sigt skal forventes foretaget udbedring/tætninger af taget i takt med at der forekommer "lokale" skader. Isoleringmængden på taget er tidssvarende, men der ses manglende/nedtrådt isolering særligt ved vinduer og installationer. På den besigtigede del af taget kunne konstateres enkelte skader så som 1 manglende faldstamme-forbindelse til udluftningshætte.

I de besigtigede lofter kunne det generelt konstateres, at granulat (isoleringsmaterialet) var blæst ud på en måde, således at der var mangelfuld ventilation på tagbeklædningens underside. Forholdet kan medføre skimmel/rådskeer i tagkonstruktionen.

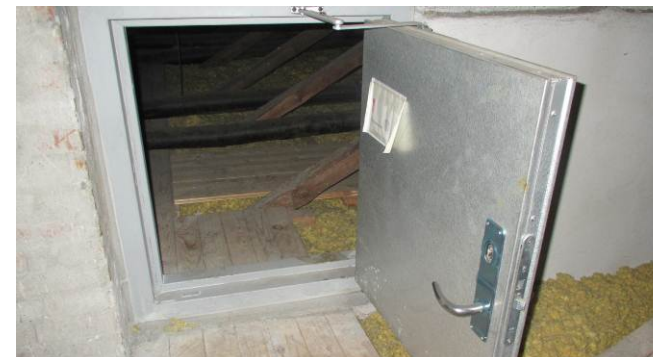
Brandsikringen ved sektioneringer er sikret med BD60 lem med dørpumpe og ved udstøbning mellem spær og BS60 indervæg.

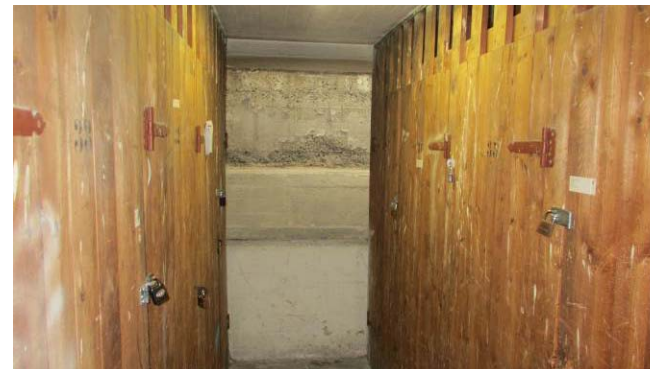
*Pulterrum udført i træ, etagedæk er støbt (her).*

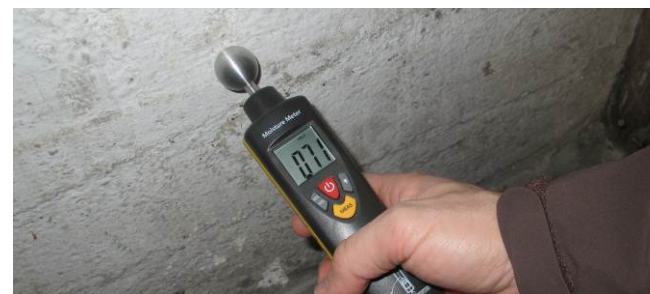
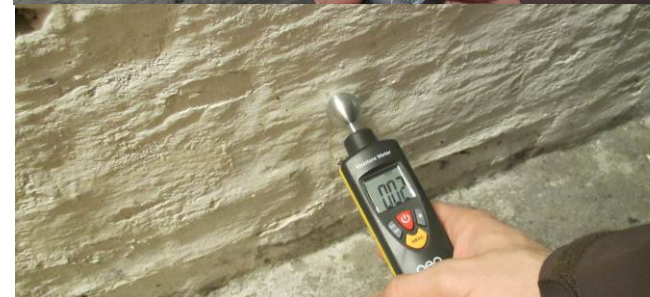
*Fugtmålinger fra kælder.*

Kælderen fremstår generelt, når dens anvendelse tages i betragtning, i middel stand. Fugtmålinger ses at ligge på et forholdsvist lavt niveau, særligt for kælderydervægge. Etagedækket mod stueetage har alle steder normalt fugtniveau, og dermed med almindelig (lav) risiko for skader.

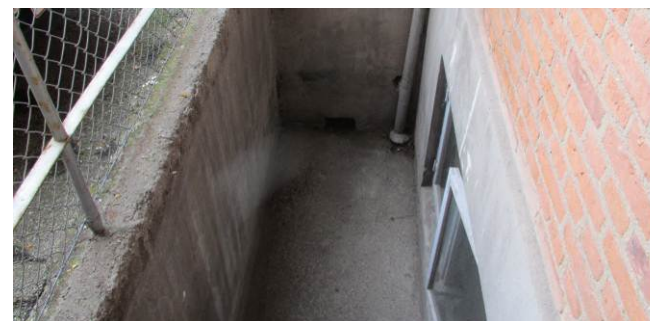
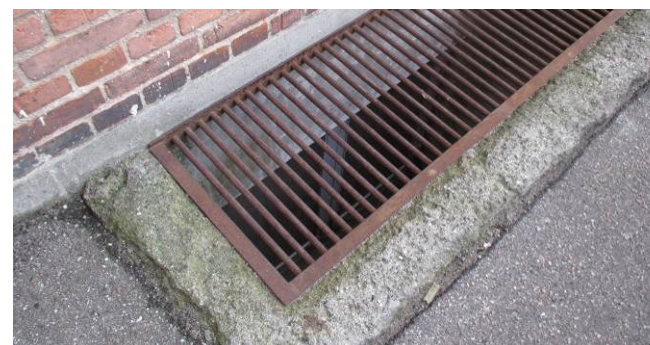
Lyskasser mod gårdside.

Foranstaltning	Omfang - arbejder i hovedtræk	Prioritet (A/B/C)	Omkostning (tkr. ekskl. moms)
Røgudluftning	Retablering af røgudluftning fra kælder ved lyskasser til gadeside. Estimat ud fra simpel løsning i afdækning.	A	30
Reparation af lyskasser	Reparation af lyskasser ved opretning af bund og kanter samt udstøbning af en ny betonafdækning.	B	300
Reparation af kældertrapper	Murermæssig udbedring/udskiftning af kældertrapper mod gård.	B	250

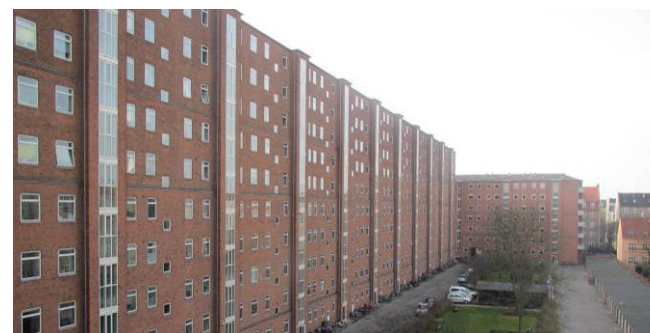
*Facaden mod gårdsiden er domineret af facadeudspring ved trappetårne med de gennemgående vinduespartier samt stringent og ensartet muret facade og vinduesplacering. Udspring ved etagespring ses afdækket med naturskifer.*

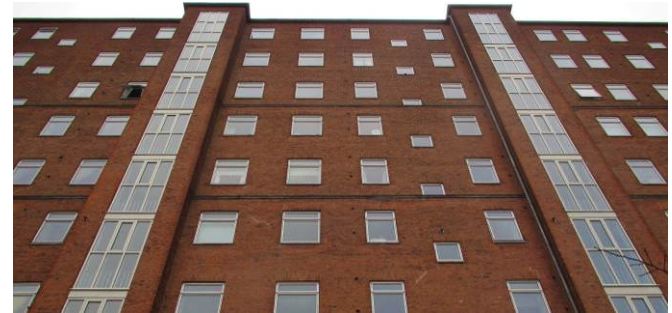
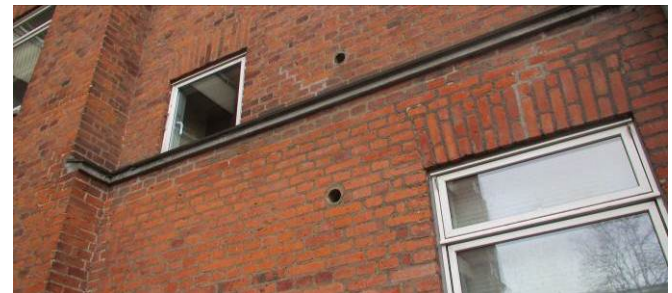
*Facadespringet ved etageskel ses normalt kun inde i bygningerne, men her er det, sikkert som følge af bygningshøjden, tillige udført udvendigt.*

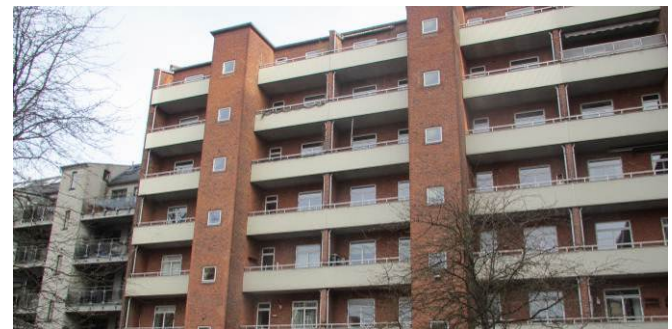
Altaner (Y) er vurderet særskilt, idet de fremstår i god stand. Det vurderes, at der vil gå minimum ca. 15 år før en ny betonrenovering vil være påkrævet og til den tid må denne renovering formodes kun at omfatte de korrosionsbremsende overfladebehandlinger samt evt. udskiftning af nedløbsgennemføringer.

*Altaner mod gårdside på Godthåbsvej mod gården.*

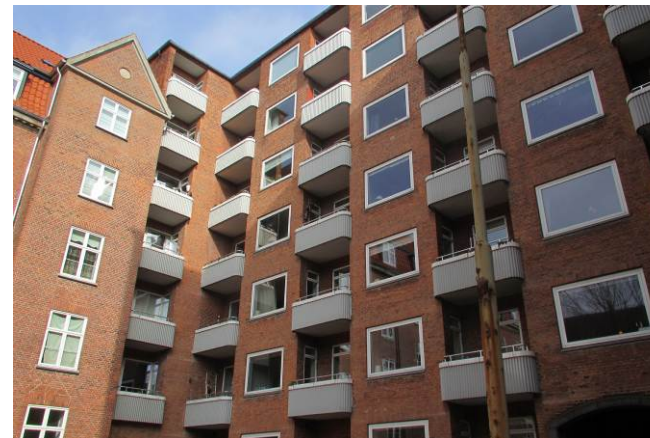
Vinduerne er mod beboelse og erhverv (X) fremstår i god stand. Vinduerne mod kælder (Y) er i middel stand.

Udvendige fuger er udført i silikone og er vurderet udført ud fra 1-trins fugeprincippet.

Foranstaltning	Omfang - arbejder i hovedtræk	Prioritet (A/B/C)	Omkostning (tkr. ekskl. moms)
Vinduer	Løbende smøring og justering af hængsler og smøring af tætningslister udføres årligt som led i driften af ejendommen.		
Vinduer mod kælder	Vinduer malerbehandles. Alternativt kan de udskiftes mod tillæg på ca. 3-4 gange malerprisen.	B	150-200
Vinduer mod erhverv	Vinduer forventes at have forøgede snedkerudgifter til at tilsikre korrekt funktion - særligt for butiksdøre. Afholdes under driften.

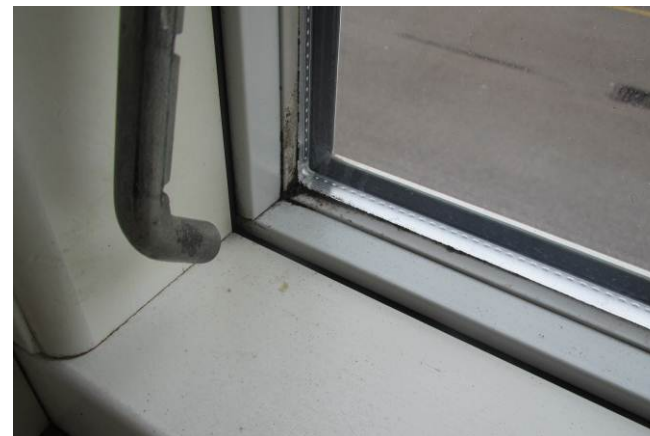
Velfac vinduerne er en "1. generations" træ-alu-konstruktion, hvor der fra fabrikantens side og i bygningsreglementet ikke var fokus/opmærksomhed på kondenseringsproblemer ved vinduesrammer og dermed vil manglende løbende rengøring i vinduer medføre skimmel som her. Glasisætningsbånd fra Velfac er mere udsat for "at krakelere" som følge af UV påvirkninger end tilsvarende fra andre fabrikater. Forholdet er dog ikke konstateret på ejendommen.

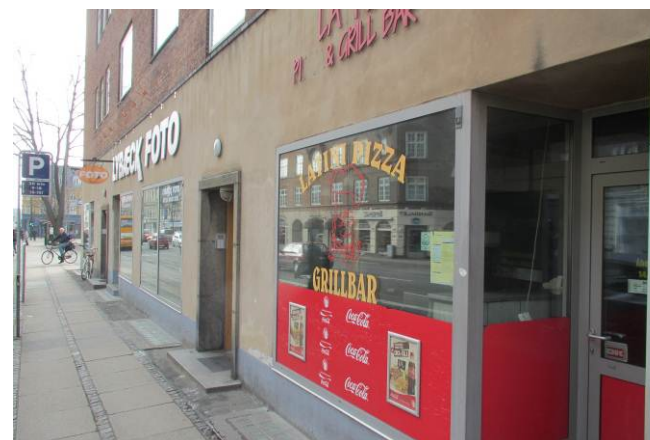
Vinduer mod erhverv, er i aluminium og typisk med termorude i fast karm.

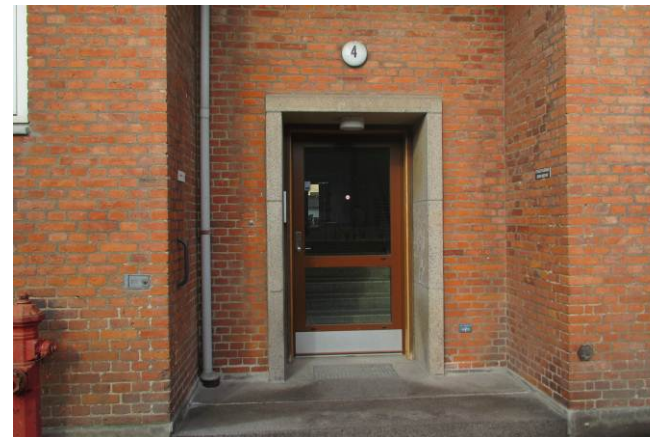
Indgangsdøre er nyere Schüco døre med el-slutblik tilsluttet dørtelefonen.

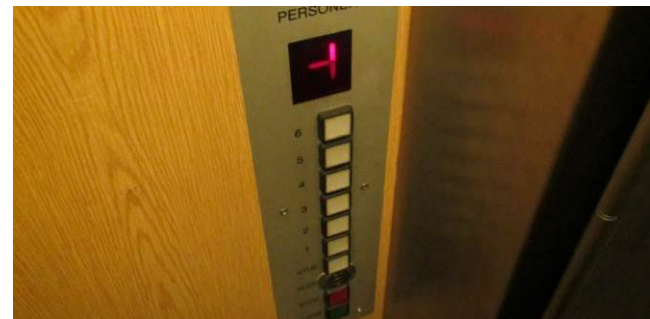
Betjeningspanel i elevator.

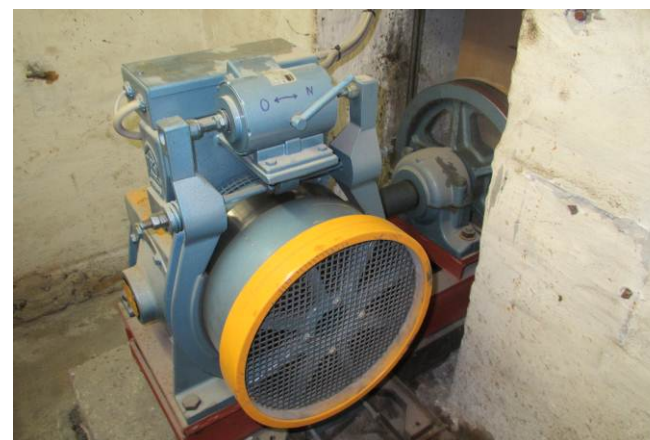
Motor og bremse.

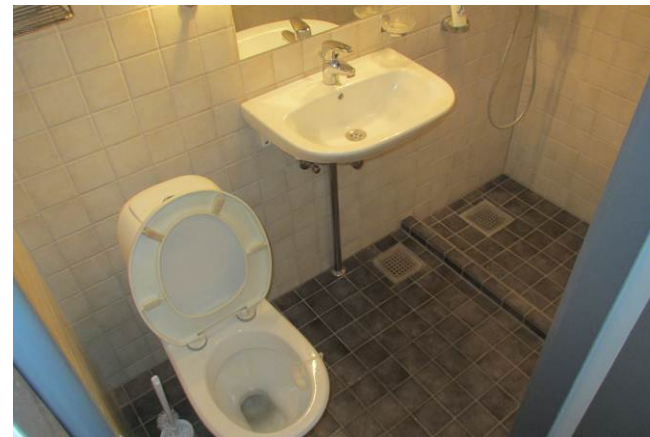
*Badeværelse som er moderniseret.*

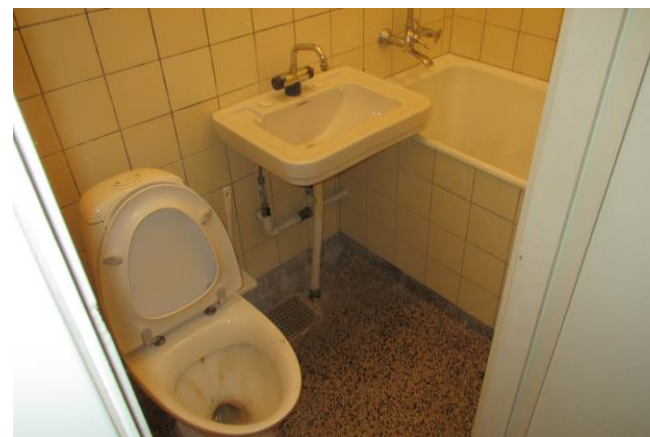
*Oprindeligt badeværelse.*

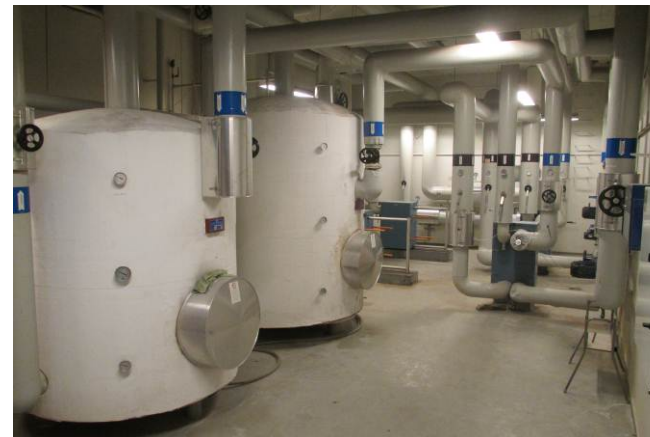
Varmecentralen.

Såvel varmecentral (X) med alle dens komponenter vurderes til at være i middel stand. Pumper og automatik er løbende udskiftet, og dette skal forventes fortsat i den kommende periode. Restlevetiden af centralen inkl. beholdere forventes at overstige 10 år men ikke 20 år. Opbygningen er "umoderne" for så vidt angår brugsvandsanlægget, hvorfor det bør overvejes, at ændre denne del af varmecentralens konstruktion ved udskiftning af brugsvandsanlægget.

Foranstaltning	Omfang - arbejder i hovedtræk	Prioritet (A/B/C)	Omkostning (tkr. ekskl. moms)
Ny varmecentral	Etablering af en ny varmecentral med målerarrangement, plade- eller rørvarmeveksler, varmtvandsbeholder med katalyseanlæg/offeranoder, automatikanlæg med udeføler, motorventiler og alle interne elektriske forbindelser, ekspansionsbeholder, pumper, ventiler m.v., elinstallationer samt pumpebrønd, belysning, lettere istandsættelse af varmecentralens lokale m.v.	A/B	700
Nye strengreguleringsventiler	Den monterede type strengreguleringsventil er vanskelig at indregulere/tager ikke hensyn til varierende varmebehov. For at sikre den bedst mulige varmefordeling i ejendommen bør ventiler udskiftes til dynamiske f.eks. type FlowCon, som efter beregnet forindstilling sikrer den korrekte vandmængde til de enkelte stigestruge/radiatorer, såfremt der er et vist minimum differenstryk tilstede ved den fjerneste ventil.	A	400

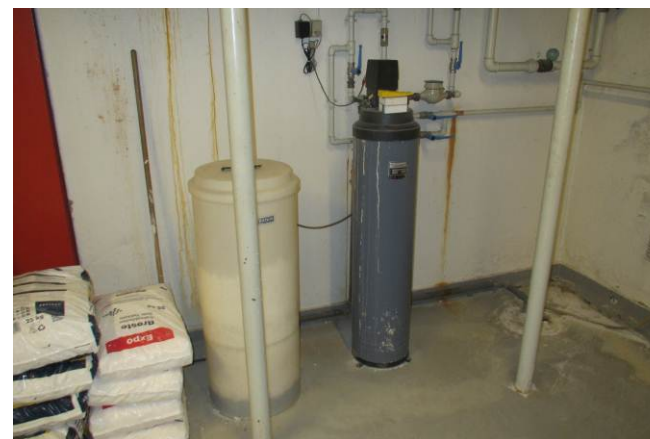
Vandbehandling til radiatoranlæg.

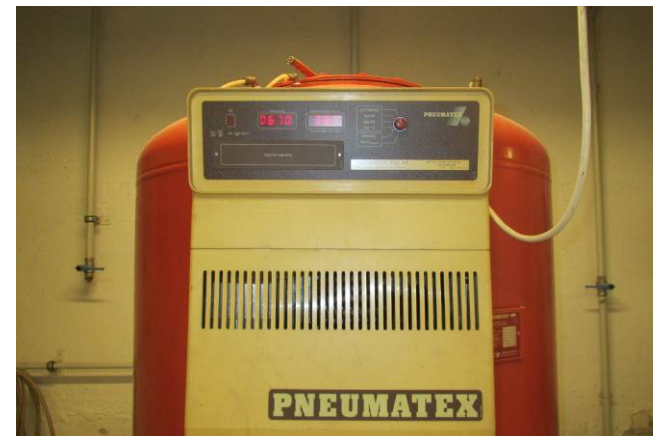
Trykekspressionsbeholder med pumpe.

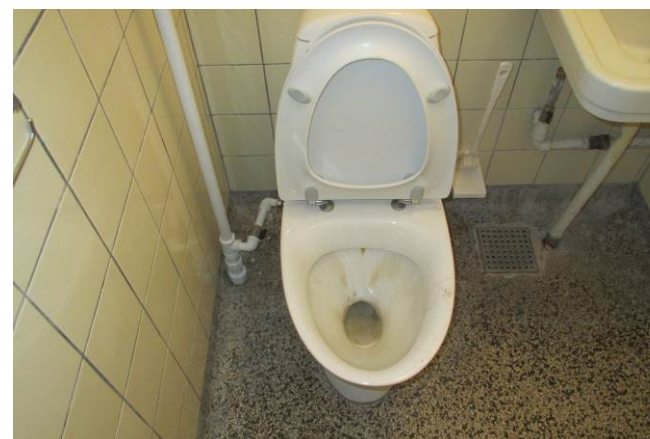
*I badeværelset er der separat forsyning til toiletter. Det vil typisk ikke blive udført i en ny installation.*

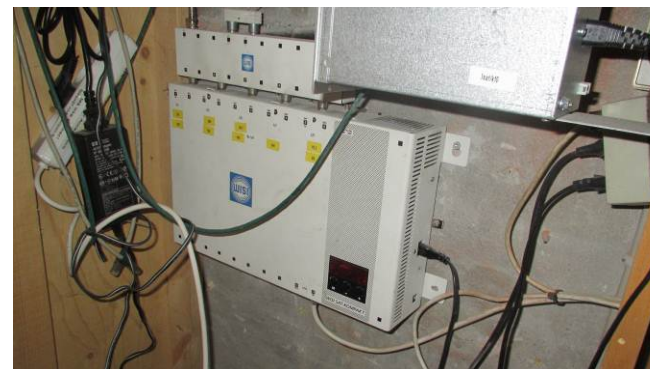
*På loft ses et parabolanlæg.*

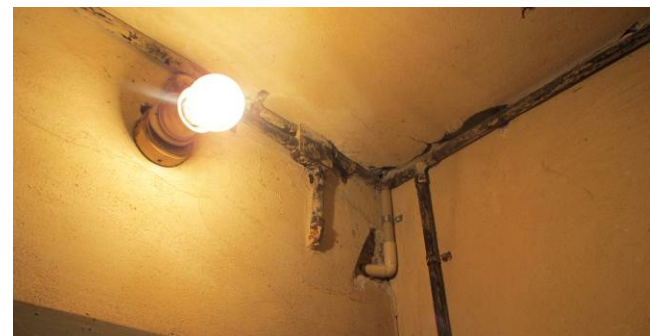
*Belysning i bitrapperum består af lyskilder i fatning mens der er egentligt armatur på hovedtrappen. Begge dele er styret af trappelysrelæ (tidsrelæ).*

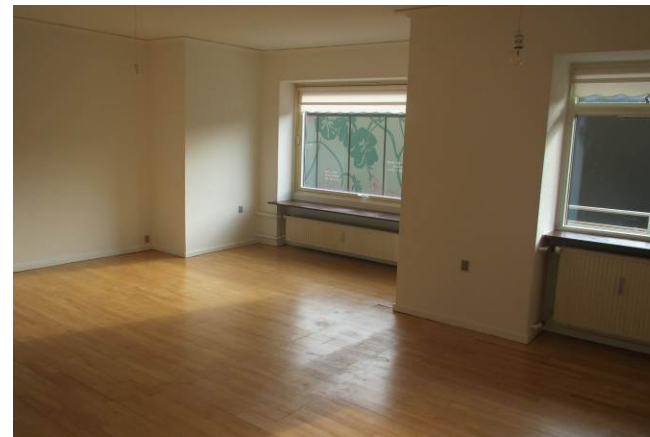
*Lejligheder fremstår med trægulve og i forskellig stand.*

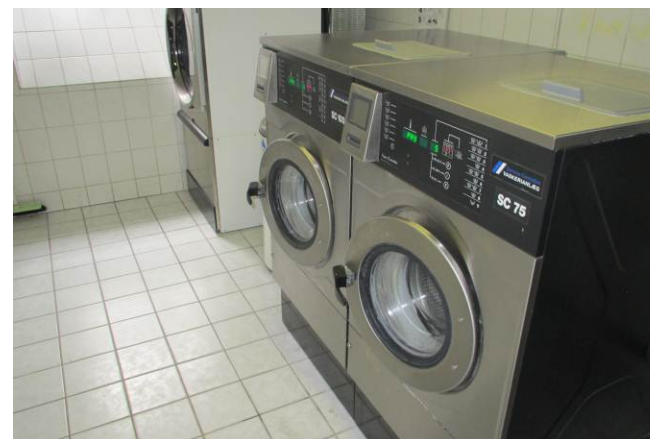
*Vaskeri.*

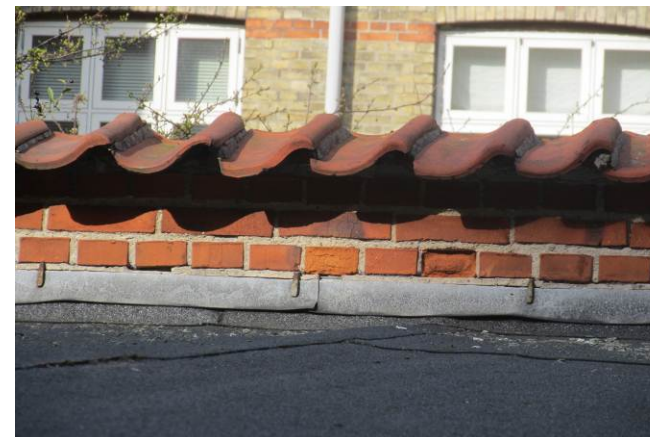
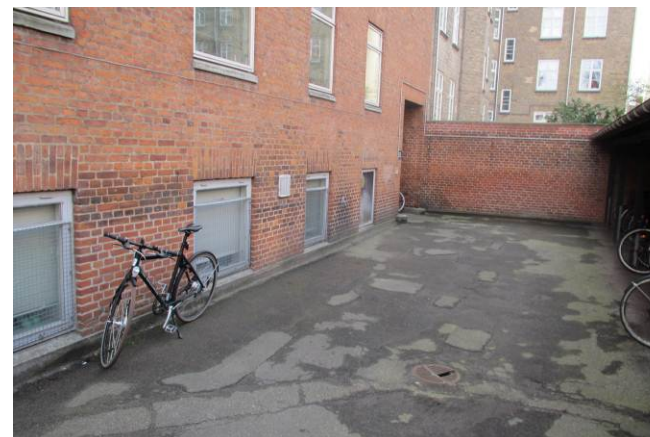
den tidligere brændselskælder er også udvasket/medtaget, kældernedgangen til varmecentralen samt støttemur til nabo ved åbne cykelparkering ved AMH30 samt asfalt i dette område og tillige nedbrudt. Brandkam mod nabo og inddækninger til tag på garager er også nedslidt.

Foranstaltning	Omfang - arbejder i hovedtræk	Prioritet (A/B/C)	Omkostning (tkr. ekskl. moms)
Væg mod nabo og garager.	Murereftergang af væg mod nabo, herunder brandkam på garager og inddækninger til tag på garager. Ved inddækninger ilægges silikonefuge, murværk omfuges.	A	150-175
Istandsættelse af varmecentral	Istandsættelse af betondæk, nedgang til varmecentralen.	B	300
Nyt tag varmecentralen	Udskiftning af tag på varmecentralen.	B	600
Asfalt og gårdbelægning	Udbedring af defekt asfalt og eftergang af gårdbelægning. ESTIMERET	B	600
